# COMUNE DI INDUNO OLONA (VA)

## INTERVENTO DI MANUTENZIONE STRAORDINARIA RESTAURO CONSERVATIVO DEL PONTE DELLA STRADA " VIA PER BREGAZZANA"

Progetto " ESECUTIVO"

Relazione tecnica generale

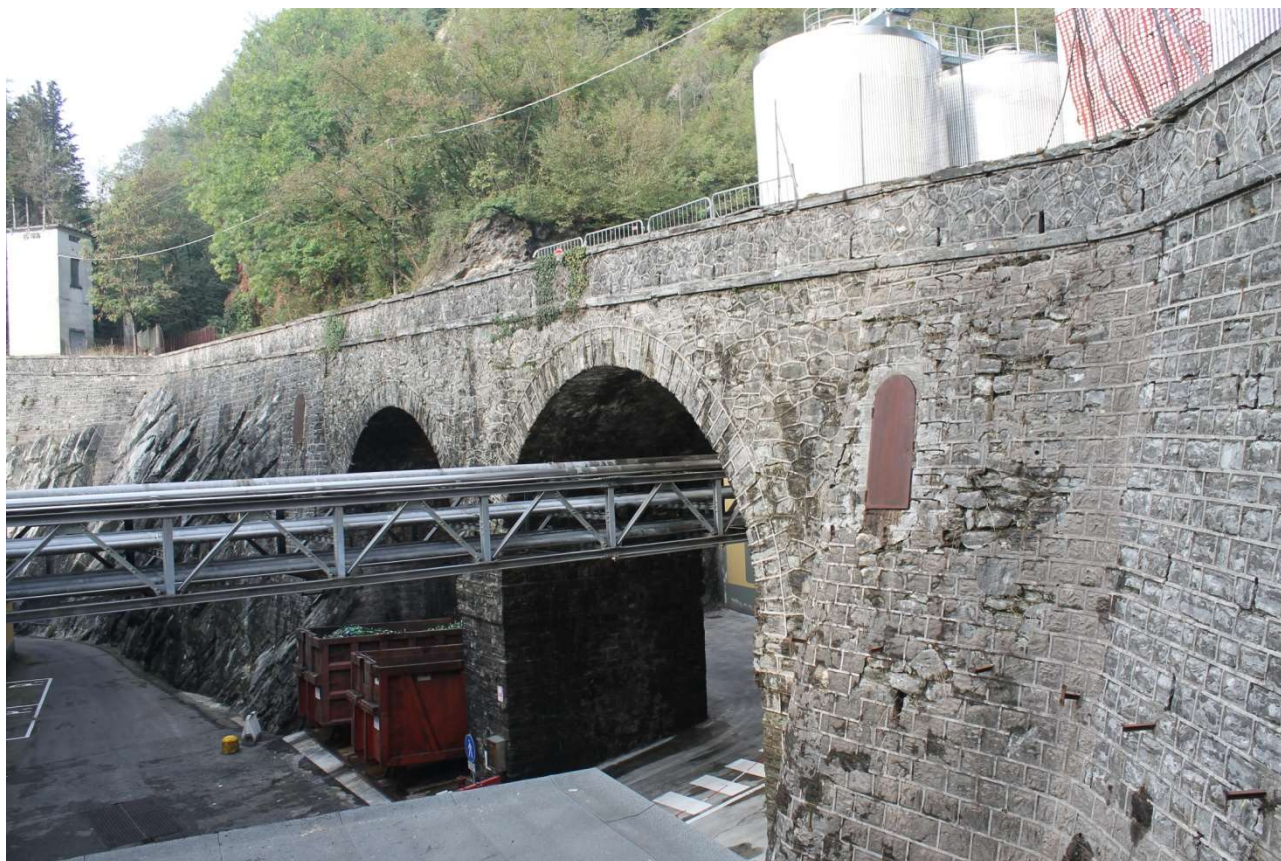
Foto 1 - Vista complessiva del manufatto dal lato Sud

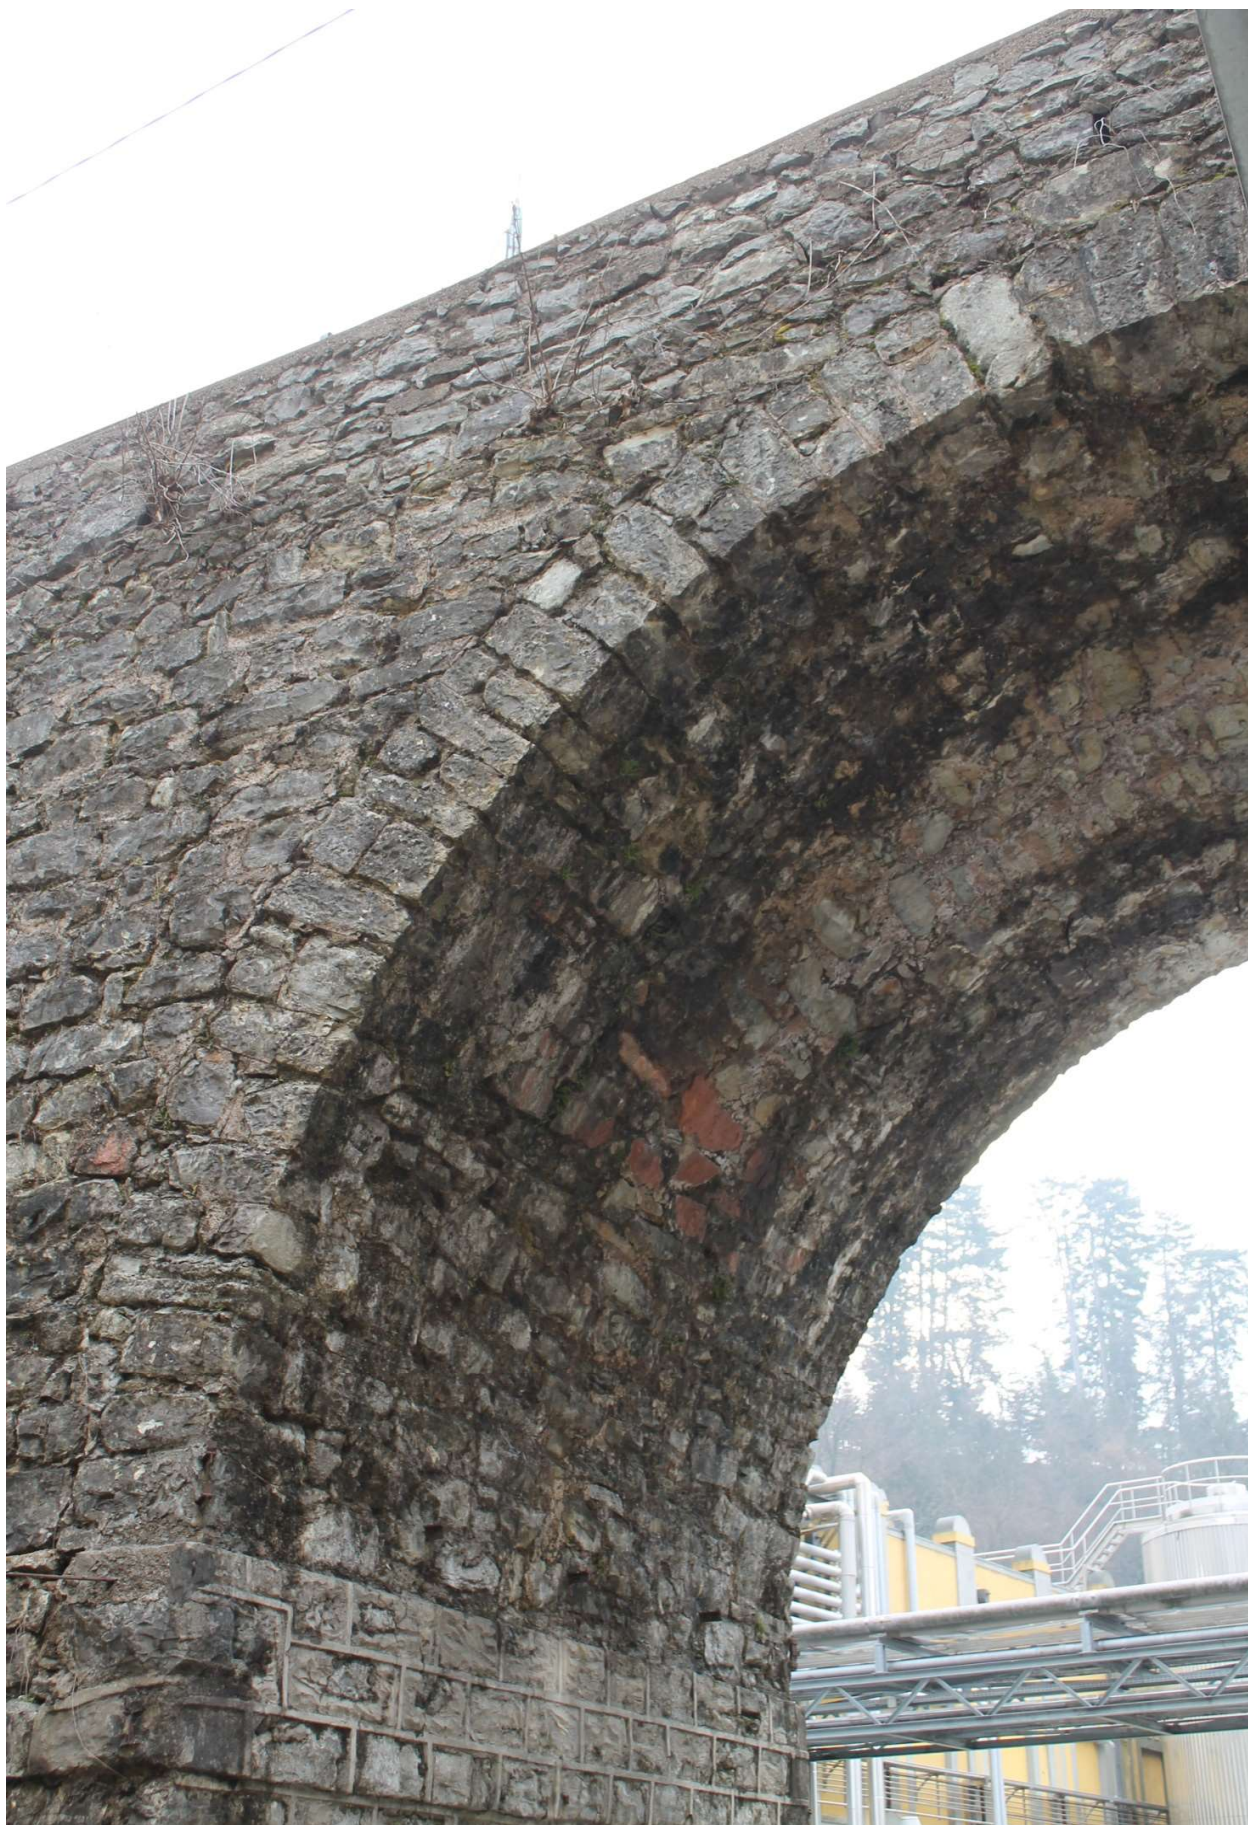
Foto 2 - Arcata Est, vista ravvicinata da Nord

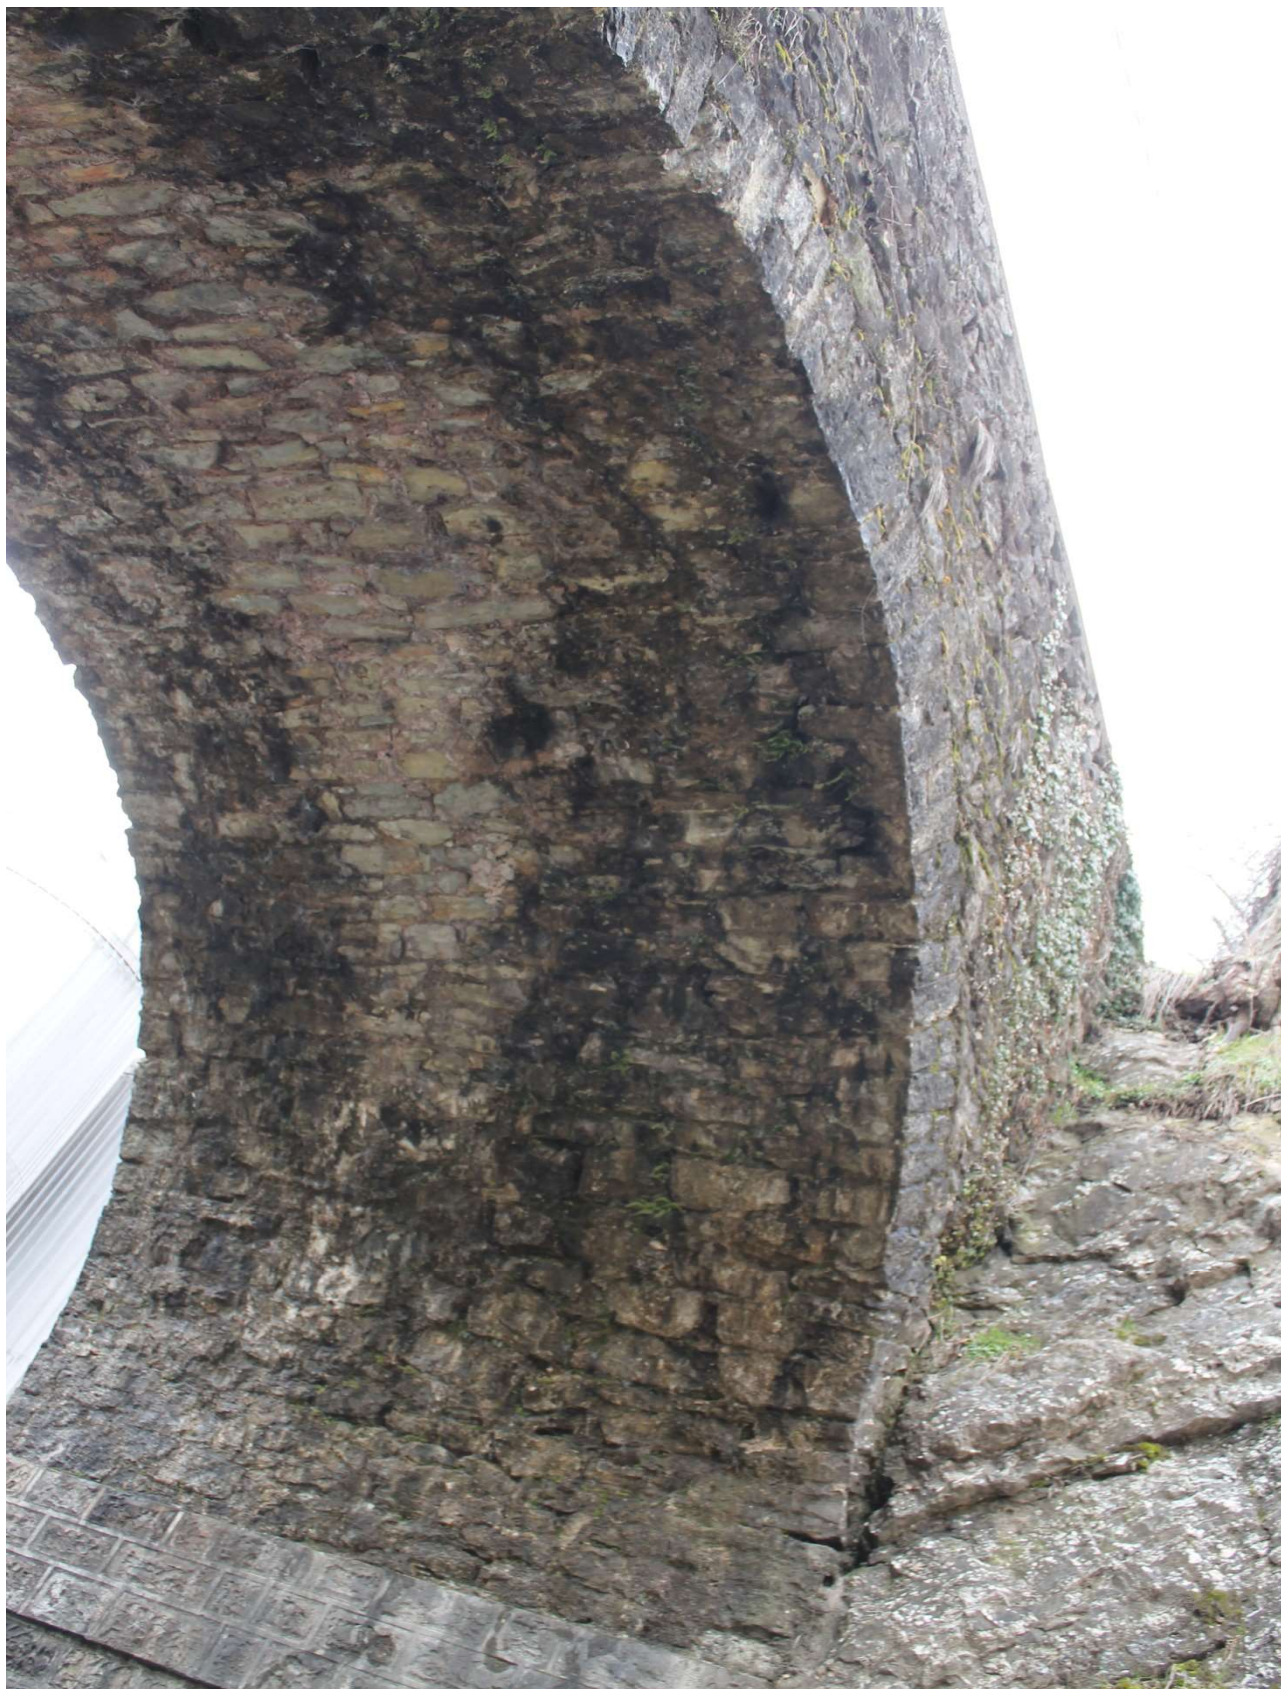
Nel resto dell'anno, il fenomeno continua in modo meno accentuato ma inesorabile, per il fatto che tutto il corpo di fabbrica è costantemente impregnato di acque di origine meteorica provenienti dalla sovrastante strada carrabile.

Si osserva quindi, anche nei periodi di asciutta, un continuo stillicidio tra le connessure con continuo asporto e depauperamento della malta, che allo stato si presenta impoverita del proprio legante.

Foto 3 - Arcata Ovest, vista da sotto. La parte centrale, di colore chiaro, mostra la zona dove il percolamento è più accentuato.

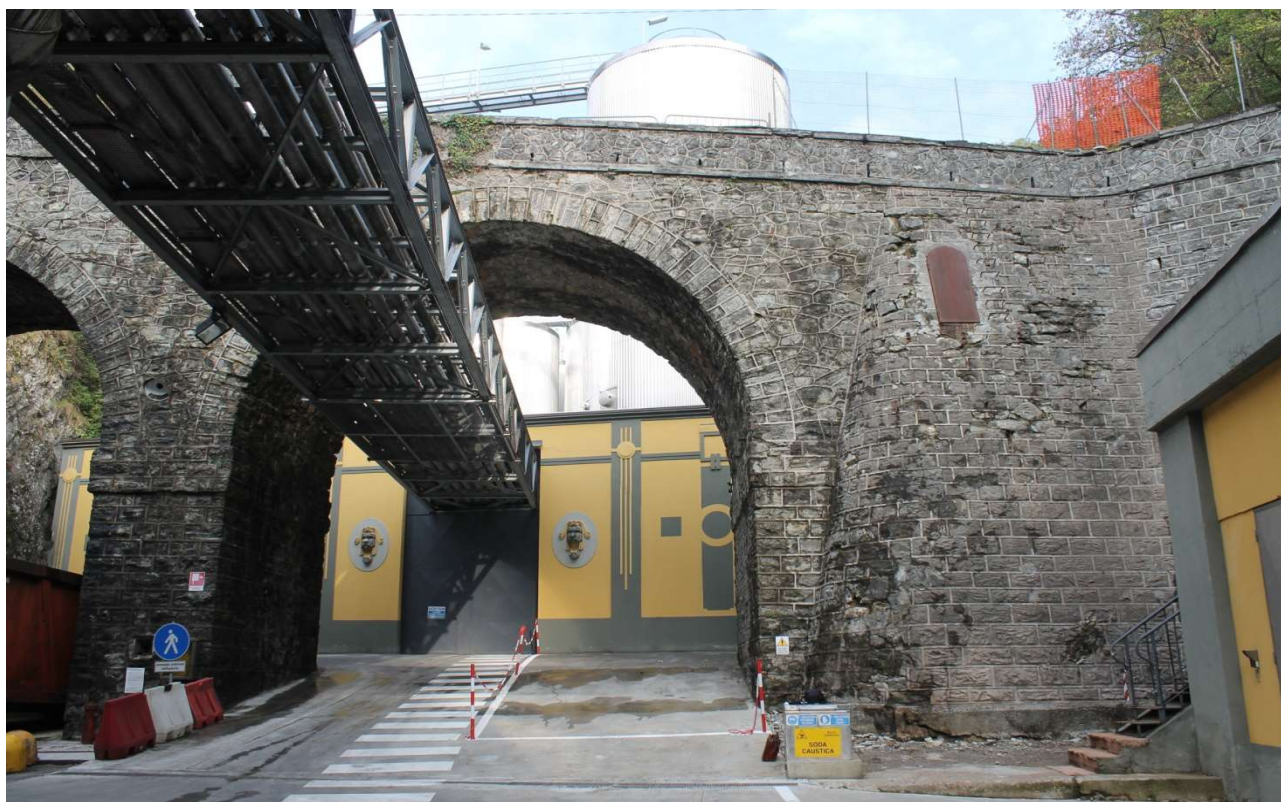
Foto 4 - Vista frontale da Sud dell'arcata Est.

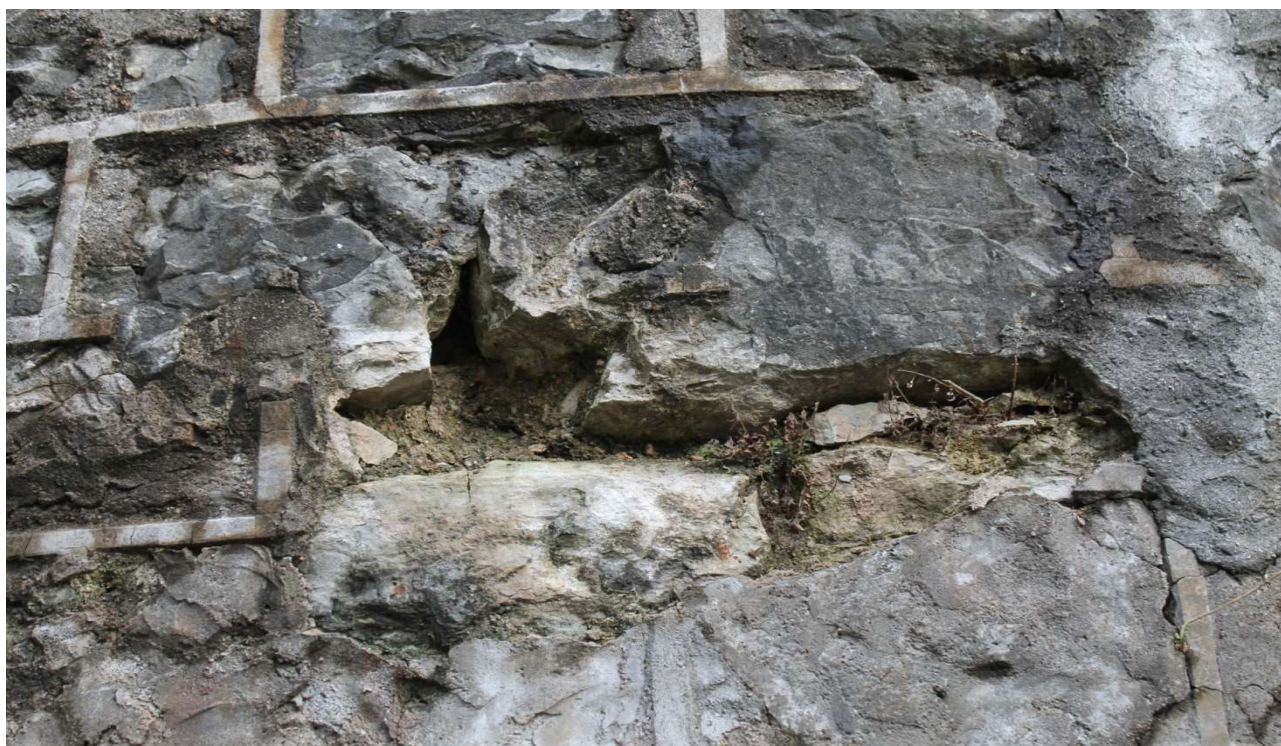
Le stilature dei giunti nel lato valle sono state in larga misura espulse dai fenomeni sopradescritti. Le pietre stesse della muratura a continuo contatto con acqua sono soggette a fenomeni gelivi che ne determinano spaccature con la conseguente caduta dei frammenti distaccati.

Foto 5 - Tipica azione geliva, che ha prodotto distacco e caduta di parte della muratura.

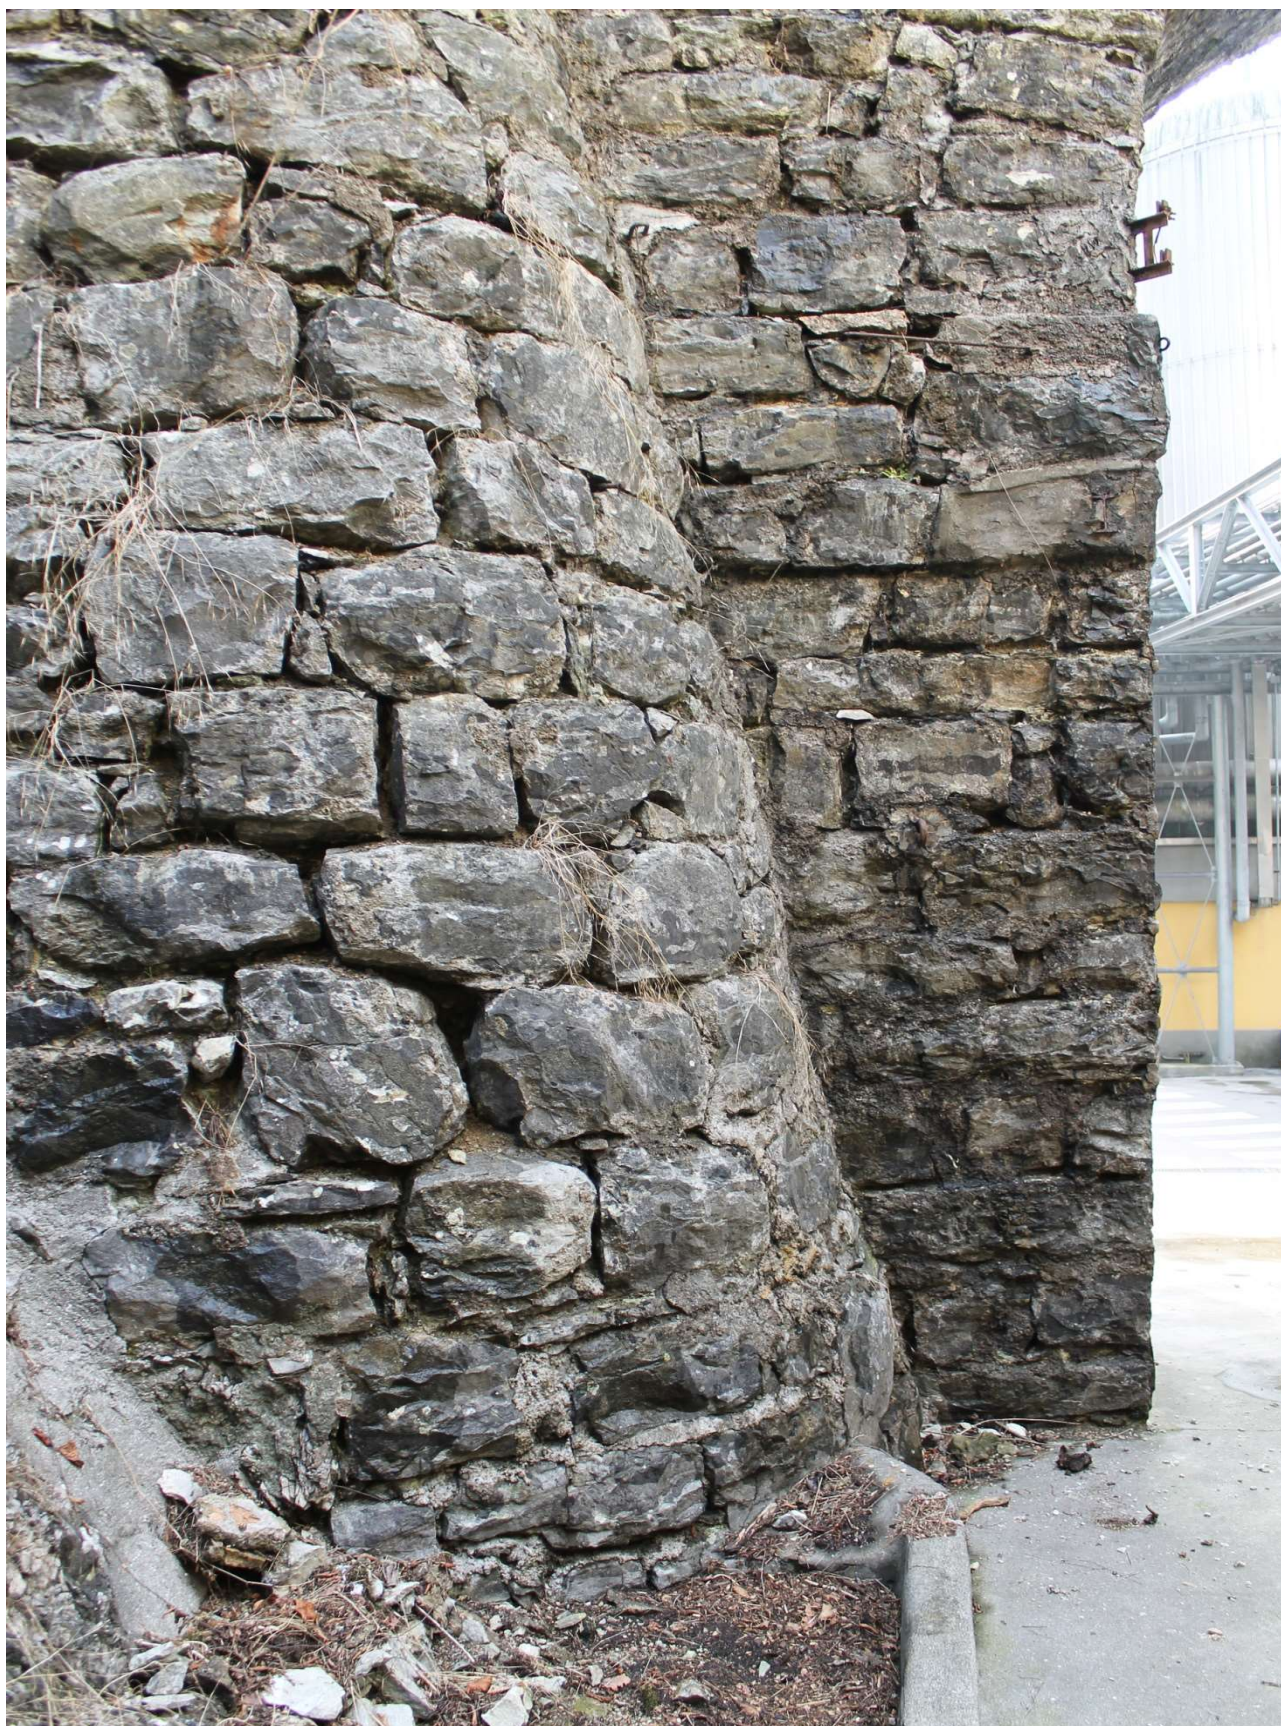
Foto 6 - Murature delle spalle, che hanno perso totalmente la malta delle connessioni.

- 12) Trattamento Biocida delle superfici , diserbo manuale e idrosabbatura a bassa pressione delle superfici, con asportazione delle parti distaccate.
- 13) Cibatura e stuccatura delle connessioni tra gli elementi della muratura con stilatura dei giunti con "malta speciale" tipo Geocalce G o F – KeraKoll".
- 14) Esecuzione di perforazioni sub-orizzontali in corrispondenza delle reni degli archi, e posa all'interno di essi di tubi in pvc micro fessurati rivestiti con calza di TNT, per la realizzazione di dreni di scarico di residue percolazioni. Comprensivo di posa in opera di canali in lamiera e relativi pluviali posizionati a monte (n° 3 ) formazione di infrastruttura interrata per convogliamento acque allo scarico esistente;

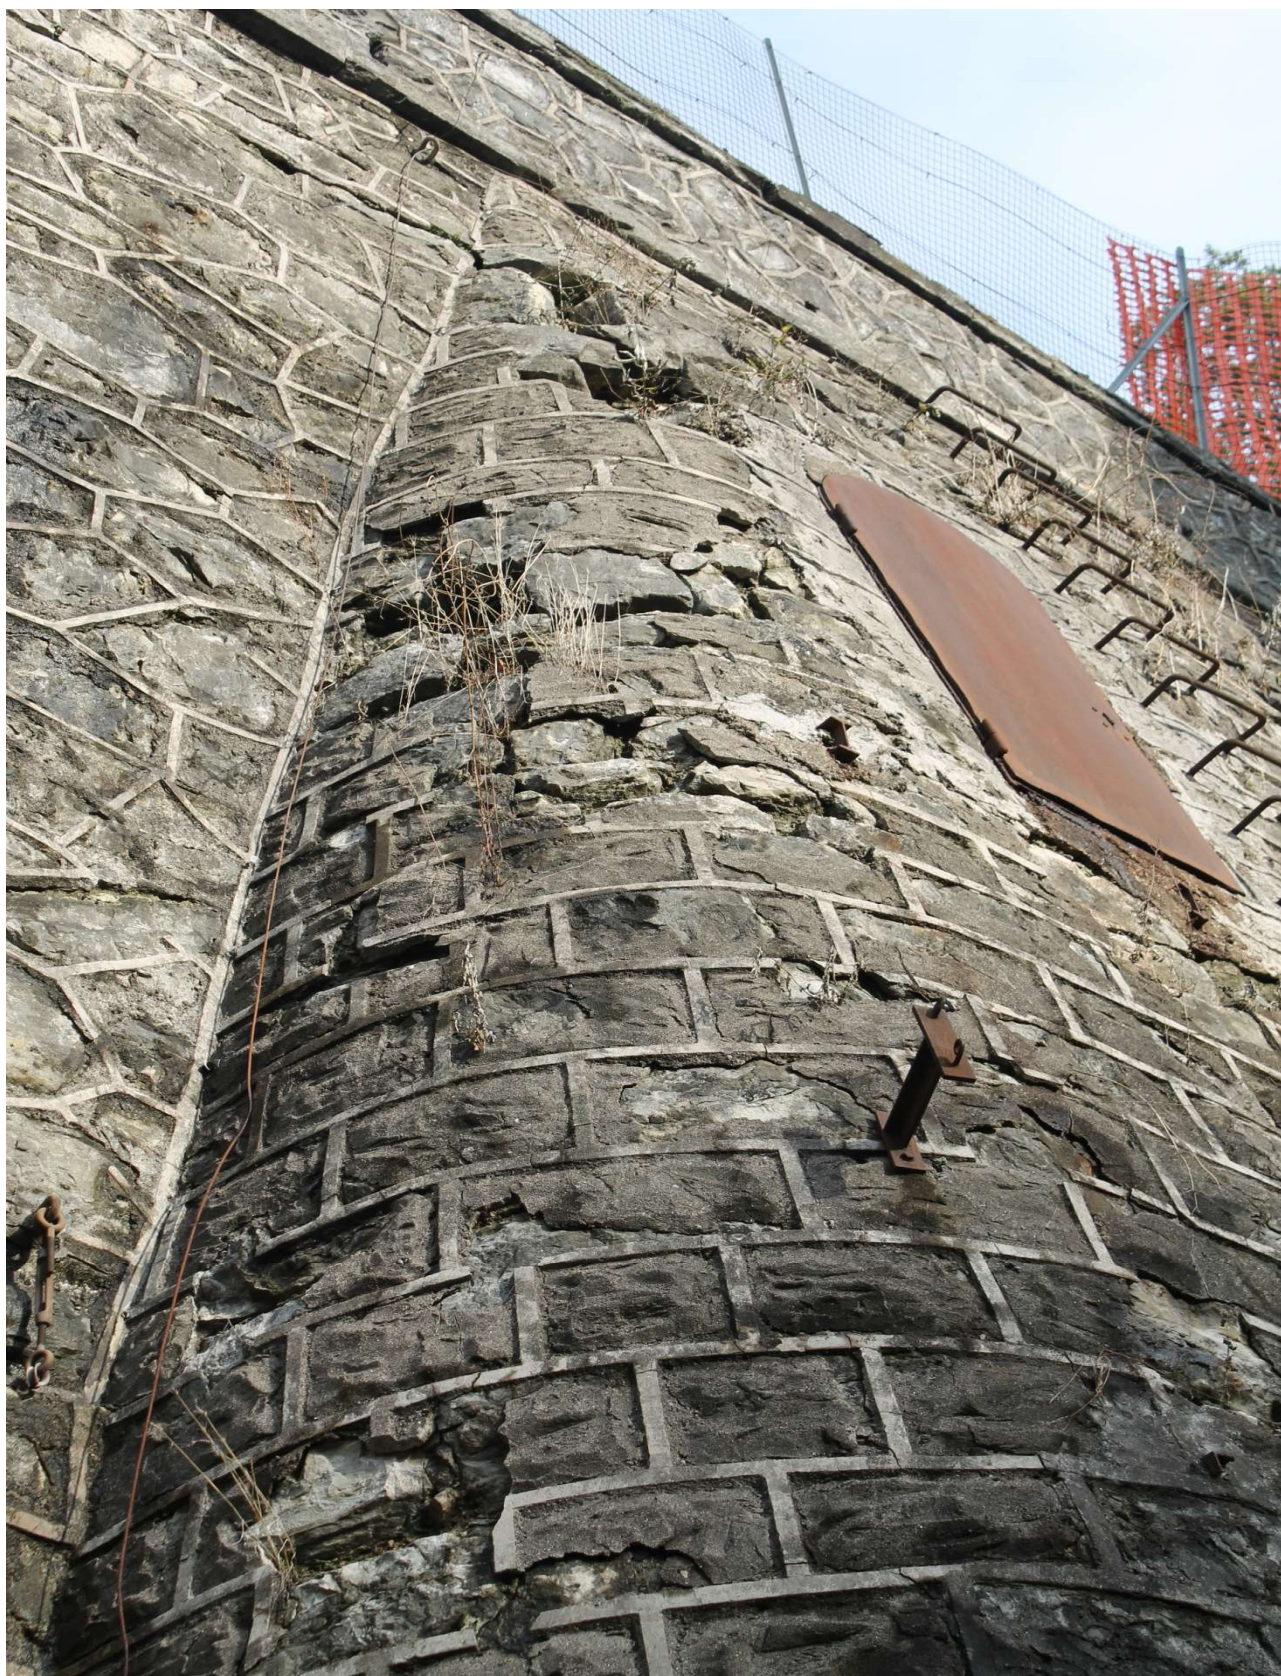
Foto 7 - Zona in cui il degrado, ha raggiunto proporzioni tali da esporre la muratura a rischi di crolli parziali.

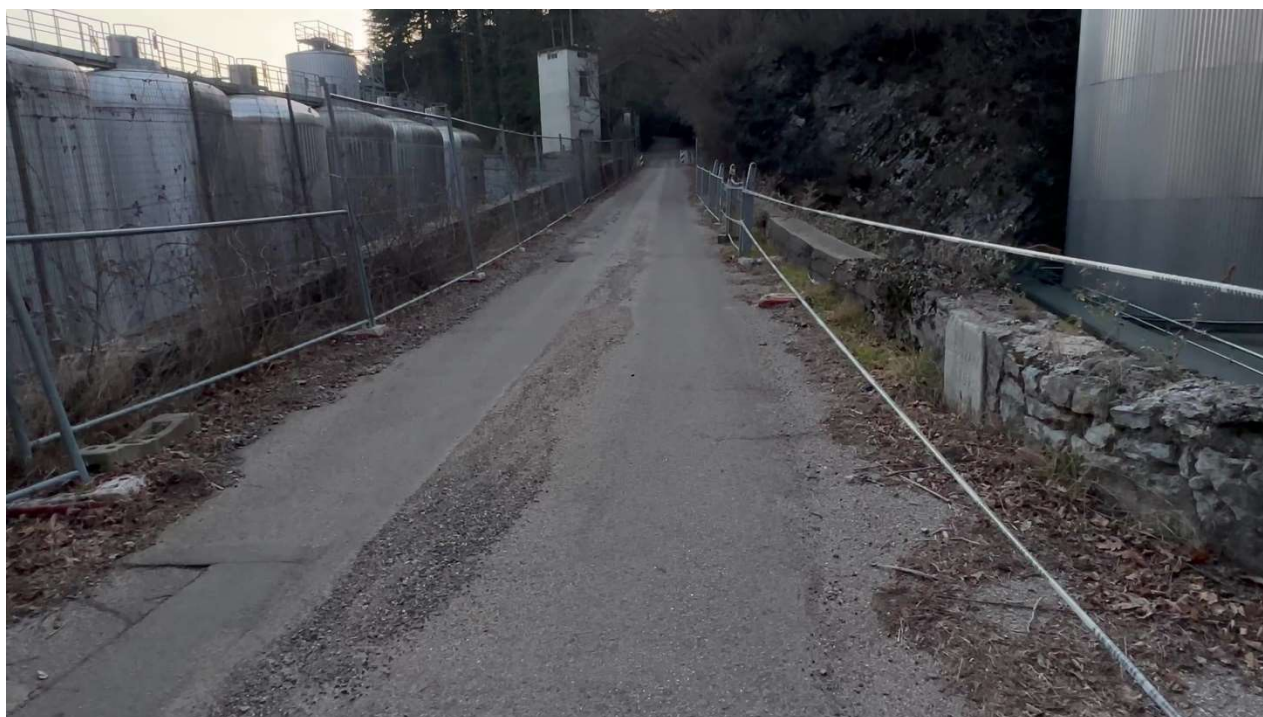
A livello stradale, si osserva che i muri parapetto sono, in più punti, dissestati ed in qualche tratto, leggermente ruotati verso l'esterno. Le copertine in pietra da taglio, sono mancanti in alcuni tratti, ove sono state rimpiazzate con modesti getti di conglomerato cementizio.

Foto 8 - Strada per Bregazzana, vista da valle, con i parapetti laterali di altezze non a norma ed in condizioni di degrado tali da farne temere il crollo.

- 6) Scarifica del sottofondo fino a quota di progetto, e rullatura del piano di posa con rullo di tipo leggero.
- 7) Sistemazione dei muri parapetto con cibatura e stuccatura delle connessioni tra gli elementi in pietra con stilatura dei giunti con "malta speciale" tipo Geocalce G o F – KeraKoll", sistemazione di tratti di copertina esistente ed integrazione di nuove copertine (a discrezione della DL).

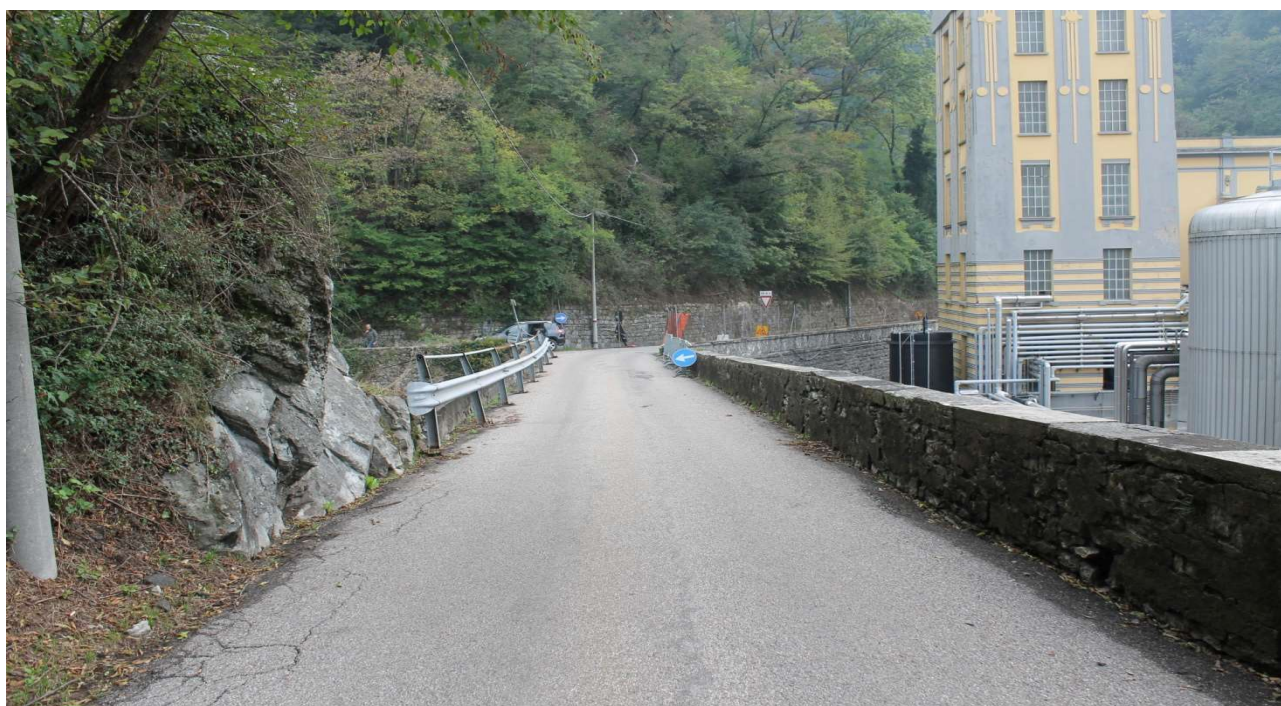
Una attenta osservazione, ha permesso di constatare che durante le manifestazioni piovose, la strada per Bregazzana diventa, vista la pendenza, una via di scorrimento delle acque che non vengono progressivamente allontanate dalla carreggiata, per carenza di cunette e caditoie laterali e che pertanto ruscellano lungo la carreggiata stessa. In corrispondenza del ponte esse trovano facile accesso al corpo di fabbrica attraverso le fessure della pavimentazione ed in particolare ai margini in corrispondenza del giunto tra la pavimentazione ed il parapetto. Riteniamo tuttavia che tutto il substrato stradale sia divenuto a monte una via preferenziale di circolazione di acque sotterranee che in corrispondenza del ponte impregnano tutto il materiale di riempimento esistente tra la cappa dei volti ed il piano stradale.

Foto 9 - Strada per Bregazzana, vista da monte. Si vedono le zone laterali da cui avvengono le principali infiltrazioni tra pavimentazione e parapetto e che vanno ad impregnare il sottostante manufatto.

- 8) Realizzazione di soletta in c.a. con predisposizione dei cordoli laterali, porta barriere di sicurezza
- 9) Applicazione di doppia guaina armata di impermeabilizzazione e strato di TNT e successiva esecuzione di cappa di protezione in c.a., armata con rete elettrosaldata.
