## **COMUNE DI INDUNO OLONA**

### **PROGETTO DI FATTIBILITA' TECNICA ED ECONOMICA**

**Oggetto:** Intervento di manutenzione straordinaria e restauro conservativo del Ponte "Strada per Bregazzana".

### **RELAZIONE**

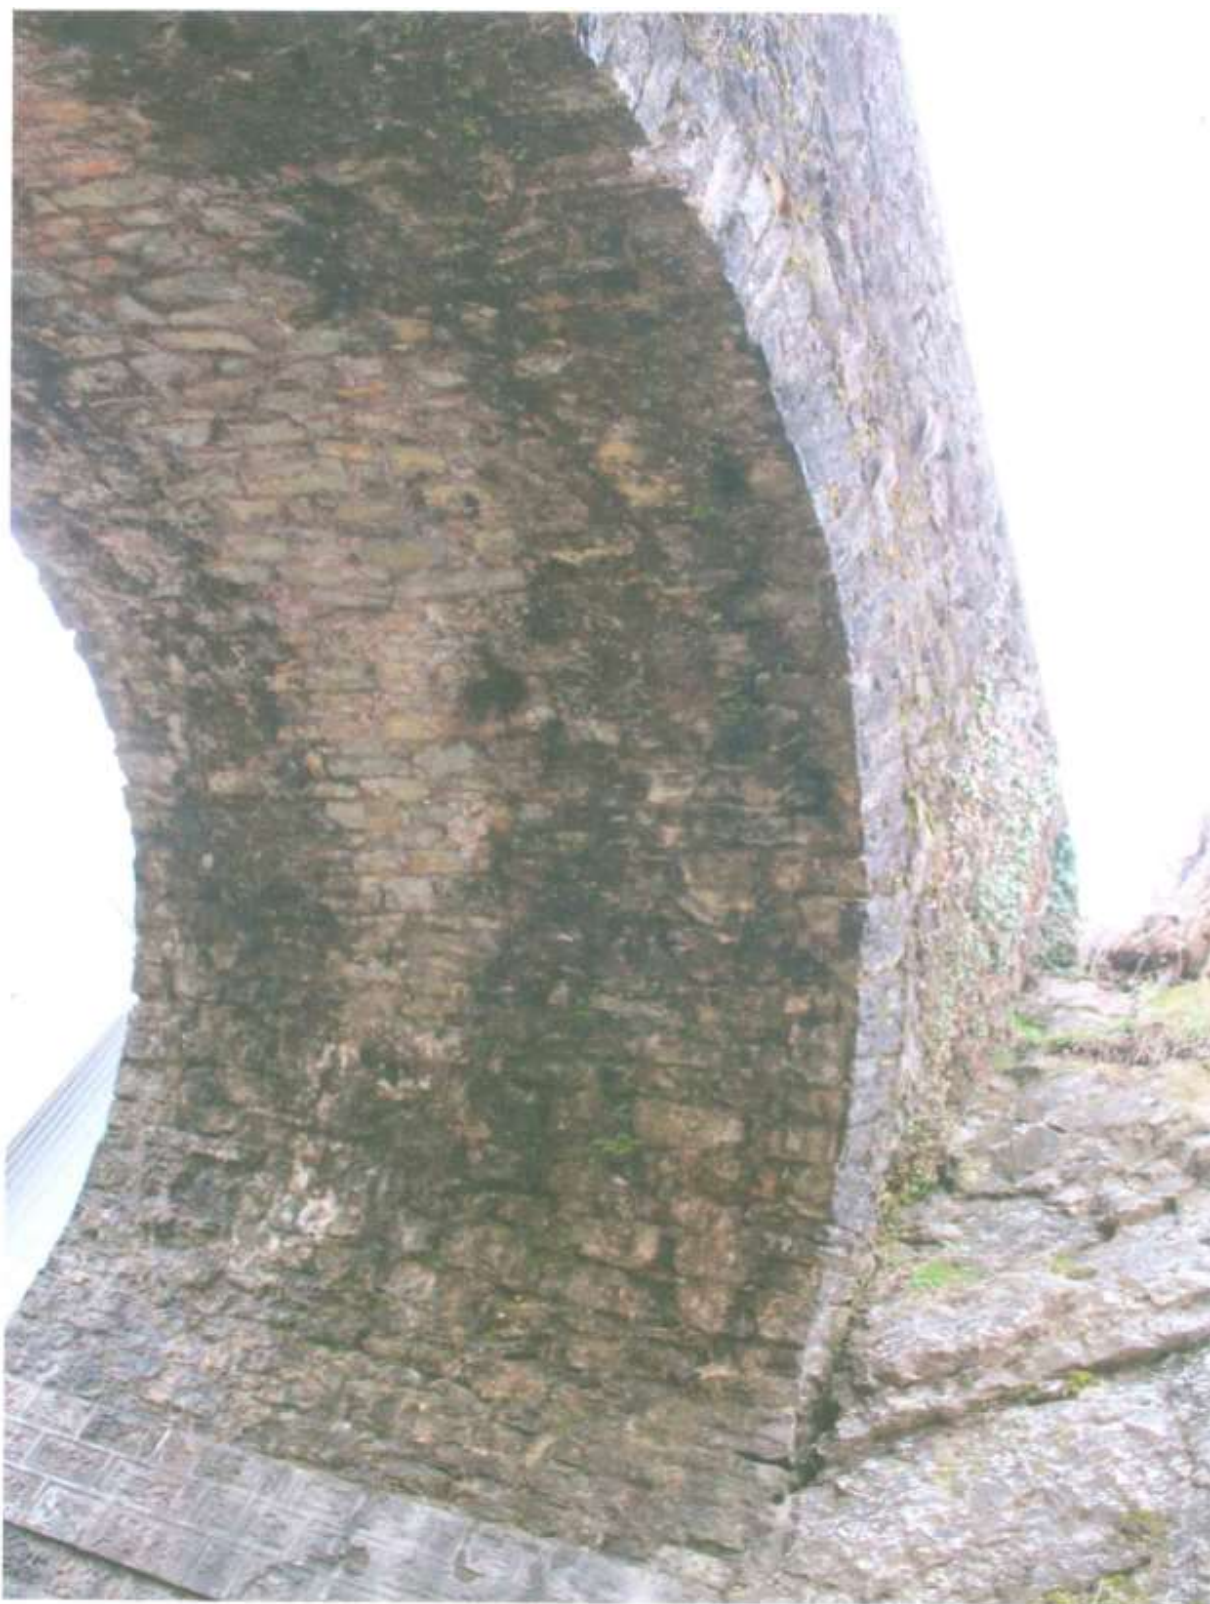
Foto 3 - Arcata Ovest, vista da sotto. La parte centrale, di colore chiaro, mostra la zona dove il percolamento è più accentuato.

Sul ponteggio le opere consisteranno nella sabbiatura ad umido delle superfici, con asportazione delle parti distaccate. Esecuzione di perforazioni sub-orizzontali in corrispondenza delle reni degli archi e posa all'interno di essi di tubi in pvc micro fessurati rivestiti con calza di TNT per la realizzazione di dreni di scarico di residue percolazioni.

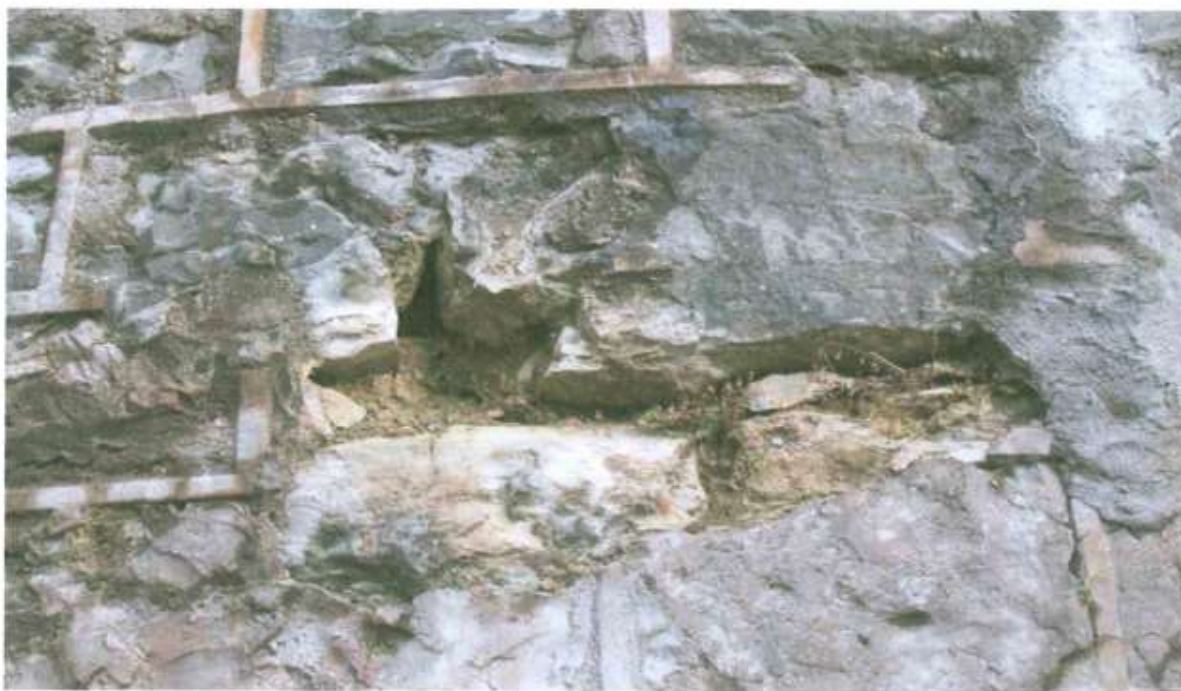
Foto 5 - Tipica azione geliva, che ha prodotto distacco e caduta di parte della muratura.

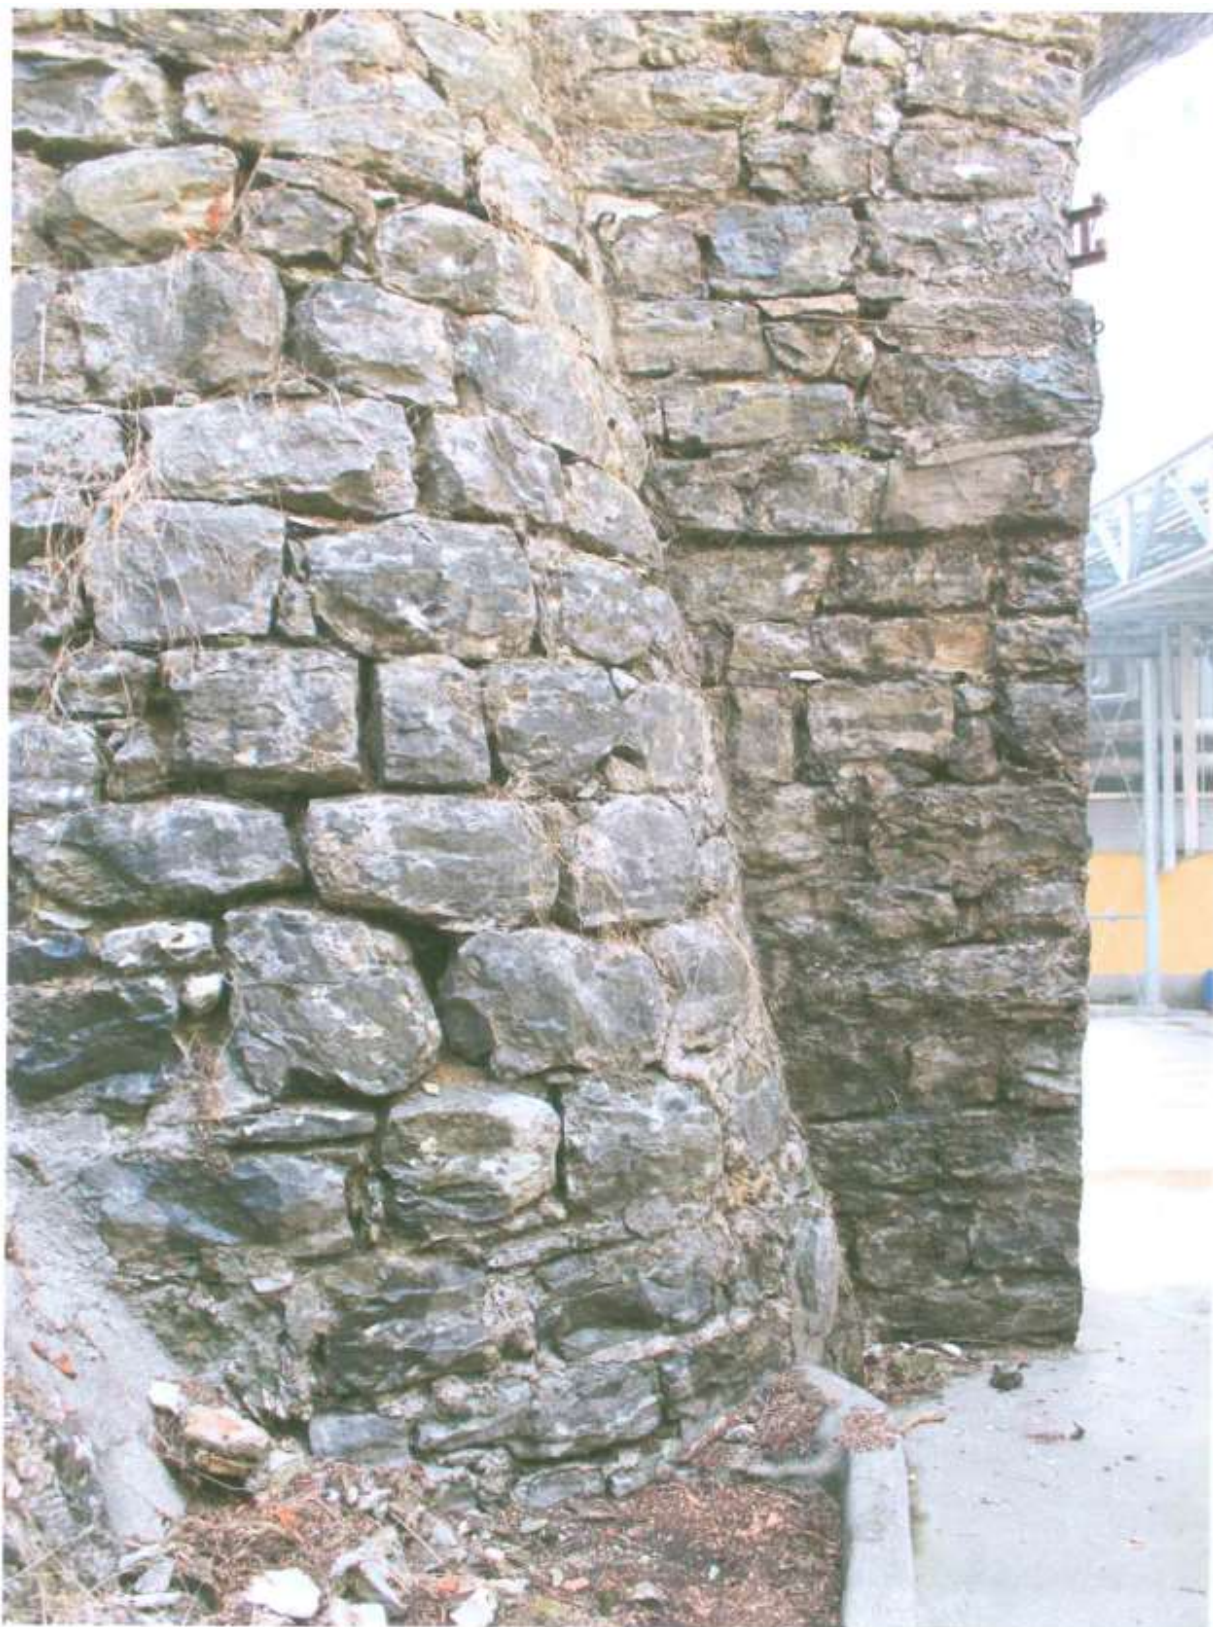
Foto 6 - Murature delle spalle, che hanno perso totalmente la malta delle connessure.

Cibatura e stuccatura delle connessioni tra gli elementi della muratura dei parapetti, lato strada, con stilatura dei giunti con "malta speciale" e successiva posa delle copertine recuperate con integrazione di nuove copertine.

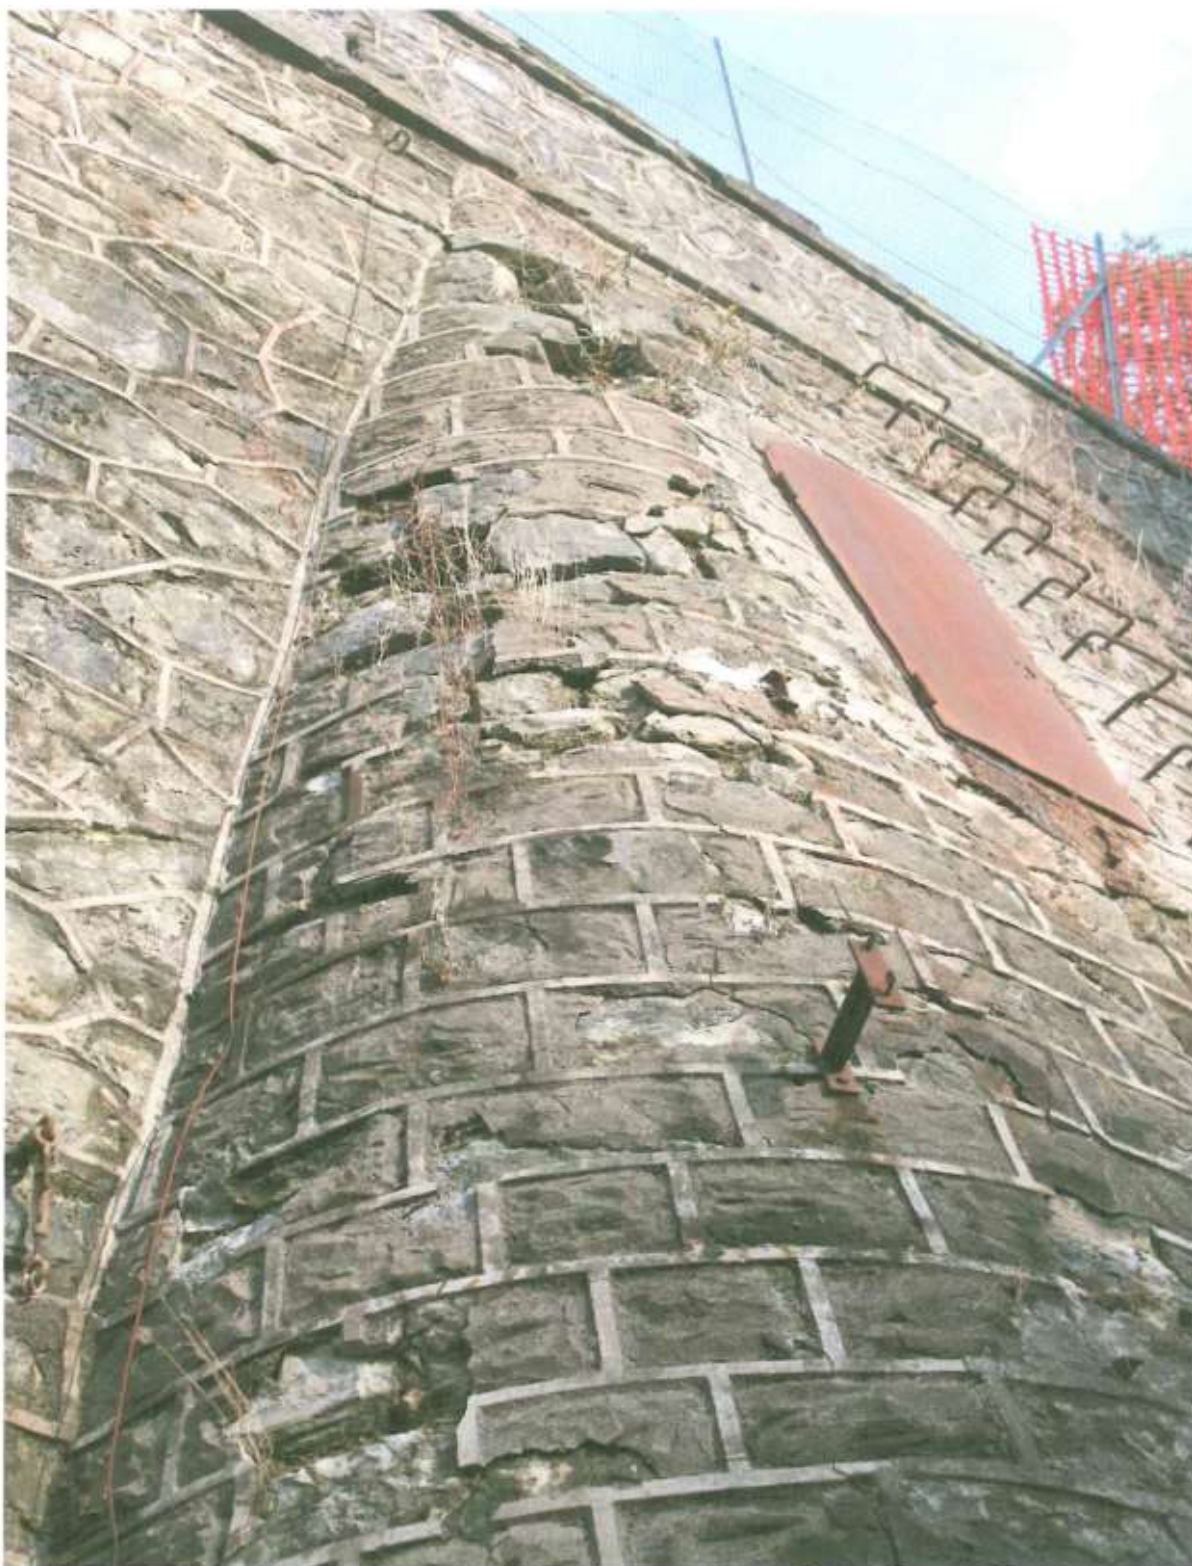
Foto 7 - Zona in cui il degrado, ha raggiunto proporzioni tali da esporre la muratura a rischi di crolli parziali.
