## **RELAZIONE TECNICO - DESCRITTIVA SULLO STATO DEI LUOGHI**

### **CAMPO DA TENNIS VIA PIFFARETTI**

### **IN COMUNE DI INDUNO OLONA – PROVINCIA DI VARESE**

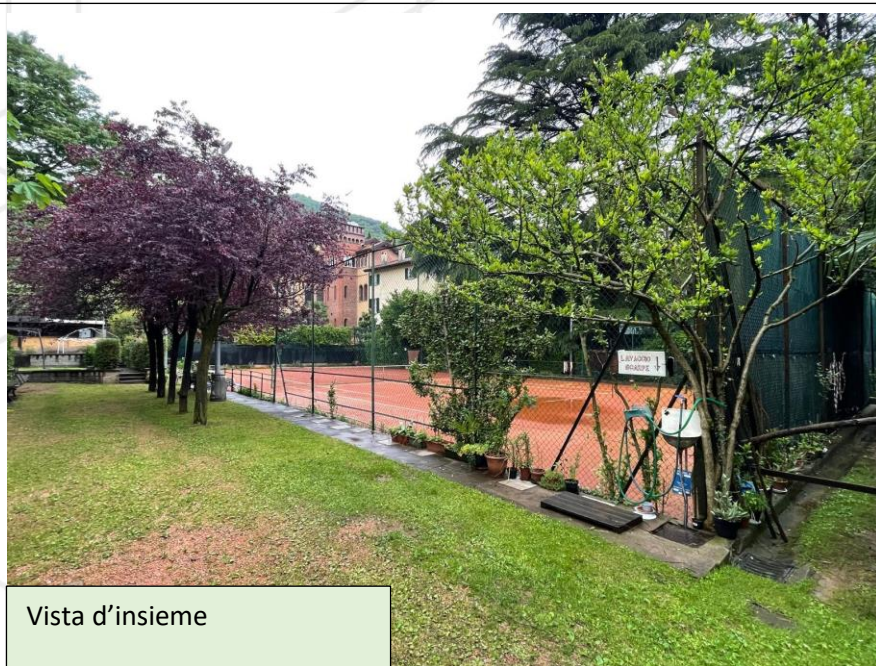
Trattasi di campo da tennis con pavimentazione in terra rossa completamente recintato e munito di illuminazione notturna.

Vista d'insieme

| TIPO DI INTERVENTO | PERIODICITA' | MANUTENZIONE ORDINARIA | MANUTENZIONE STRAORDINARIA | NOTE |
|---|---|---|---|---|
| Manutenzione aree verdi | mensile | mensile | 1 volta all'anno | |
| Pulizia generale | mensile | | | |

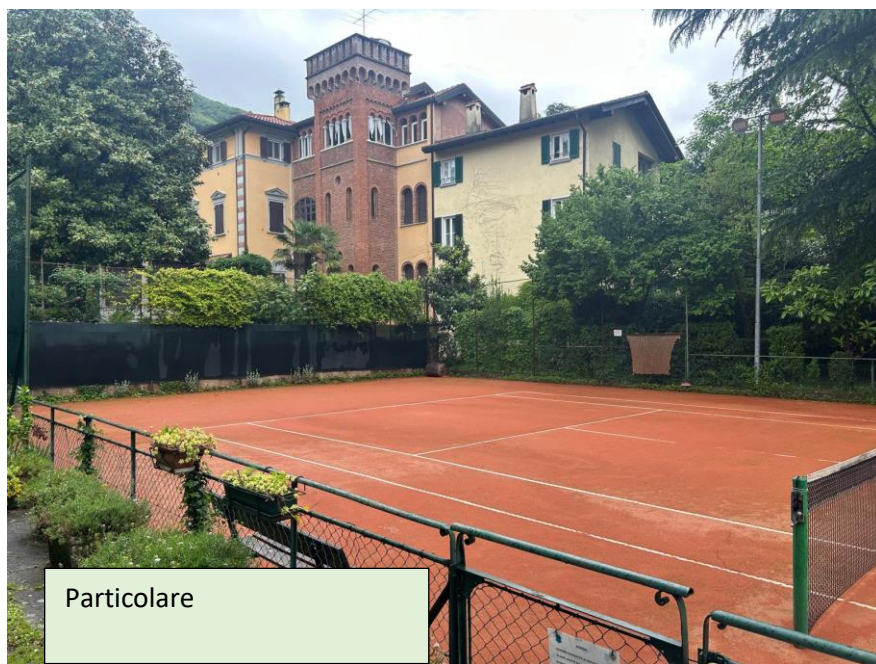
Particolare

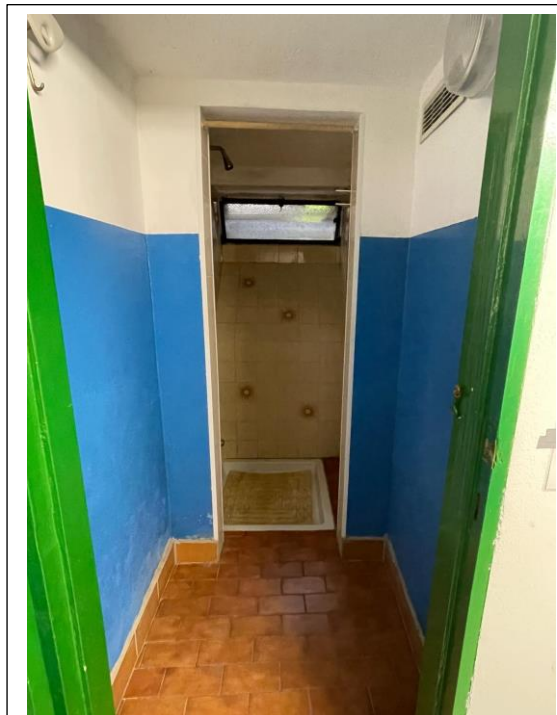
Particolari spazi interni

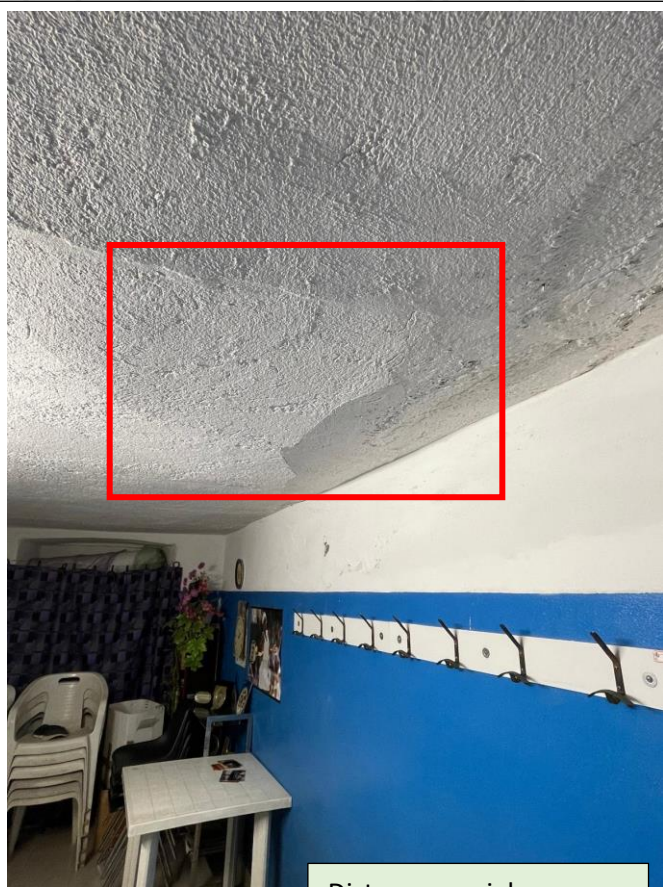
Distacco parziale  
intonaco a soffitto

| TIPO DI INTERVENTO | PERIODICITA' | MANUTENZIONE ORDINARIA | MANUTENZIONE STRAORDINARIA | NOTE |
|---|---|---|---|---|
| Ripristino intonaco ammalorato | immediata | | | |
