Centro Servizi Industriali

**EX TESSITURA DI INDUNO OLONA**

Via Jamoretti, 21  
21056 INDUNO OLONA (VA)

**INDAGINE STATO DEL SUOLO  
RISULTATI**

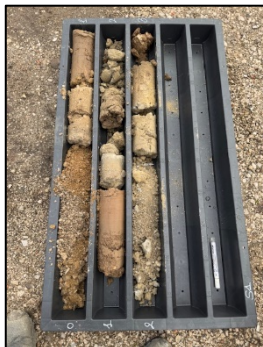
S1

| ID | DESCRIZIONE | PROF.max | PARAMETRI |
|---|---|---|---|
| <b>S1</b> | Piazzale fronte strada | - 3,00 mt | Metalli, idrocarburi C>12, IPA |

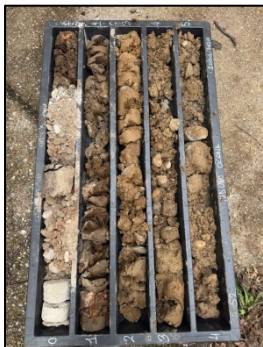
S2

| ID | DESCRIZIONE | PROF.max | PARAMETRI |
|---|---|---|---|
| <b>S2</b> | Vasche prima pioggia | - 5,00 mt | Metalli, idrocarburi C>12, IPA |

Nello specifico i sondaggi S2, S3, S5, S6, S7, S8 e S10 presentano superamenti per il parametro "arsenico" principalmente nello strato di suolo compreso fra – 2,0 e 3,0 mt p.c., solo nel sondaggio S8 il superamento affiora nel primo metro di suolo.

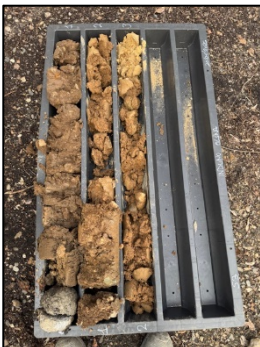
S3

| ID | DESCRIZIONE | PROF.max | PARAMETRI |
|---|---|---|---|
| <b>S3</b> | Zona deposito | - 3,00 mt | Metalli, idrocarburi C>12, IPA |

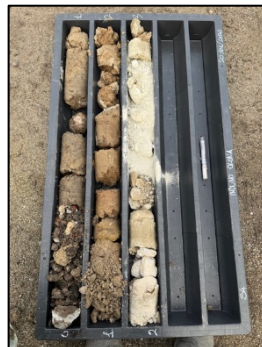
| ID | DESCRIZIONE | PROF.max | PARAMETRI |
|---|---|---|---|
| <b>S4</b> | Piazzale interno | - 3,00 mt | Metalli, idrocarburi C>12, IPA |

Ulteriori spot di contaminazione superficiale da IPA in S4 e S7 (zona a verde e piazzale) probabilmente derivanti da depositi di materiali o passaggio mezzi.

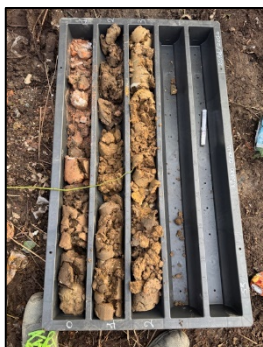
S5

| ID | DESCRIZIONE | PROF.max | PARAMETRI |
|---|---|---|---|
| <b>S5</b> | Area a verde | - 3,00 mt | Metalli, idrocarburi C>12, IPA |

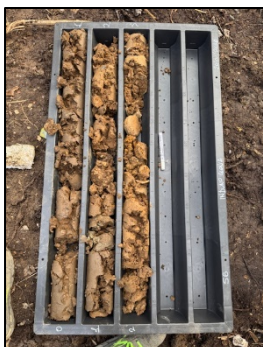
S6

| ID | DESCRIZIONE | PROF.max | PARAMETRI |
|---|---|---|---|
| <b>S6</b> | Area a verde | - 3,00 mt | Metalli, idrocarburi C>12, IPA |

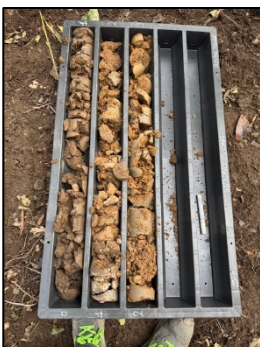
S7

| ID | DESCRIZIONE | PROF.max | PARAMETRI |
|---|---|---|---|
| <b>S7</b> | Area a verde | - 3,00 mt | Metalli, idrocarburi C>12, IPA |

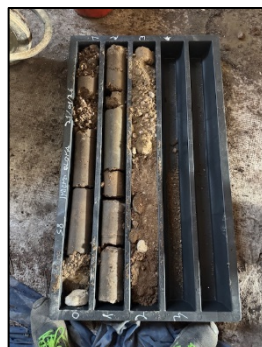
S8

| ID | DESCRIZIONE | PROF.max | PARAMETRI |
|---|---|---|---|
| <b>S8</b> | Capannone shed deposito | - 3,00 mt | Metalli, idrocarburi C>12, IPA |

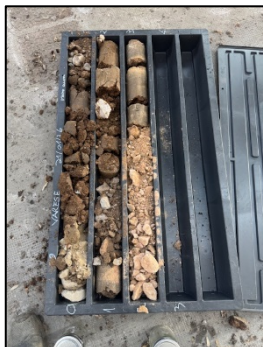
S9

| ID | DESCRIZIONE | PROF.max | PARAMETRI |
|---|---|---|---|
| <b>S9</b> | Capannone shed tessitura | - 3,00 mt | Metalli, idrocarburi C>12, IPA |

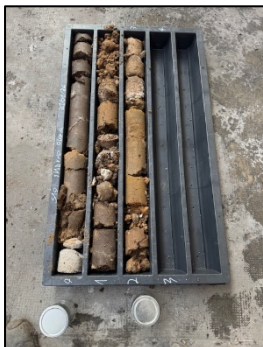
S10

| ID | DESCRIZIONE | PROF.max | PARAMETRI |
|---|---|---|---|
| <b>S10</b> | Capannone shed tessitura | - 3,00 mt | Metalli, idrocarburi C>12, IPA |
